五金卫浴镀层中镀层失效检测方案(扫描电镜)

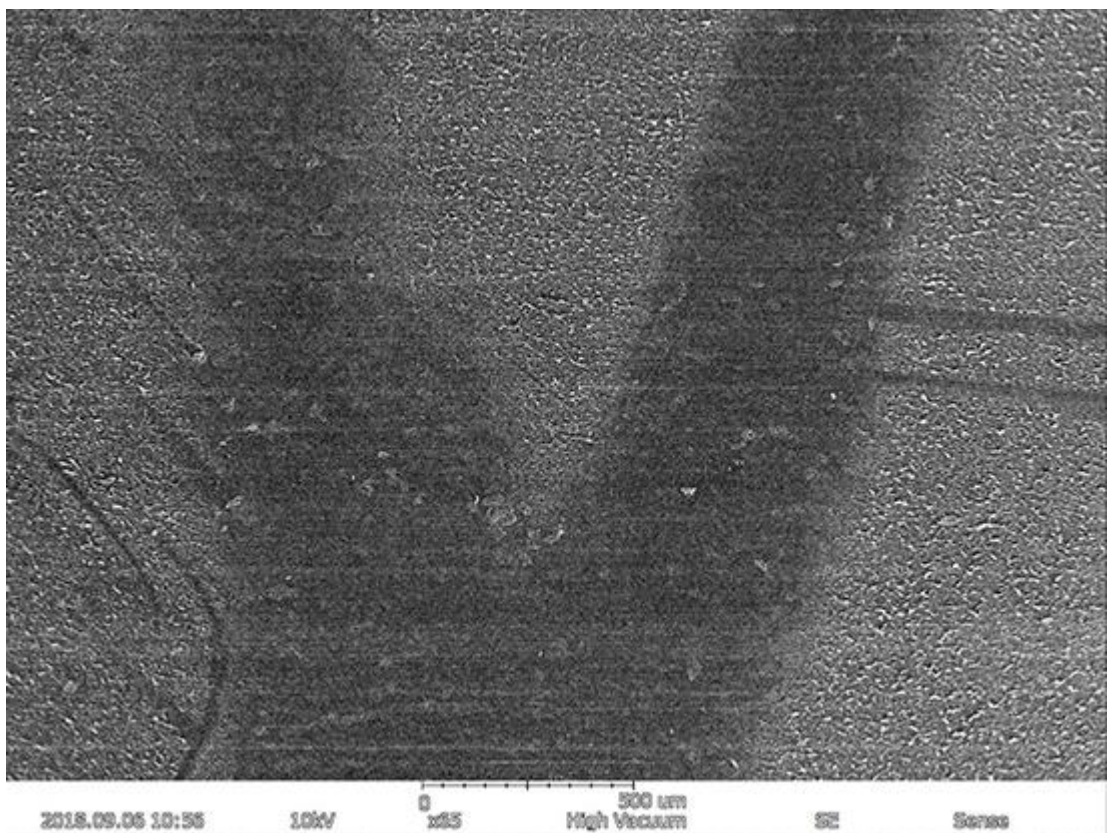
塑料底材二次电子成像 65 倍照片，视野大，能清晰看到鼓包与未鼓包处

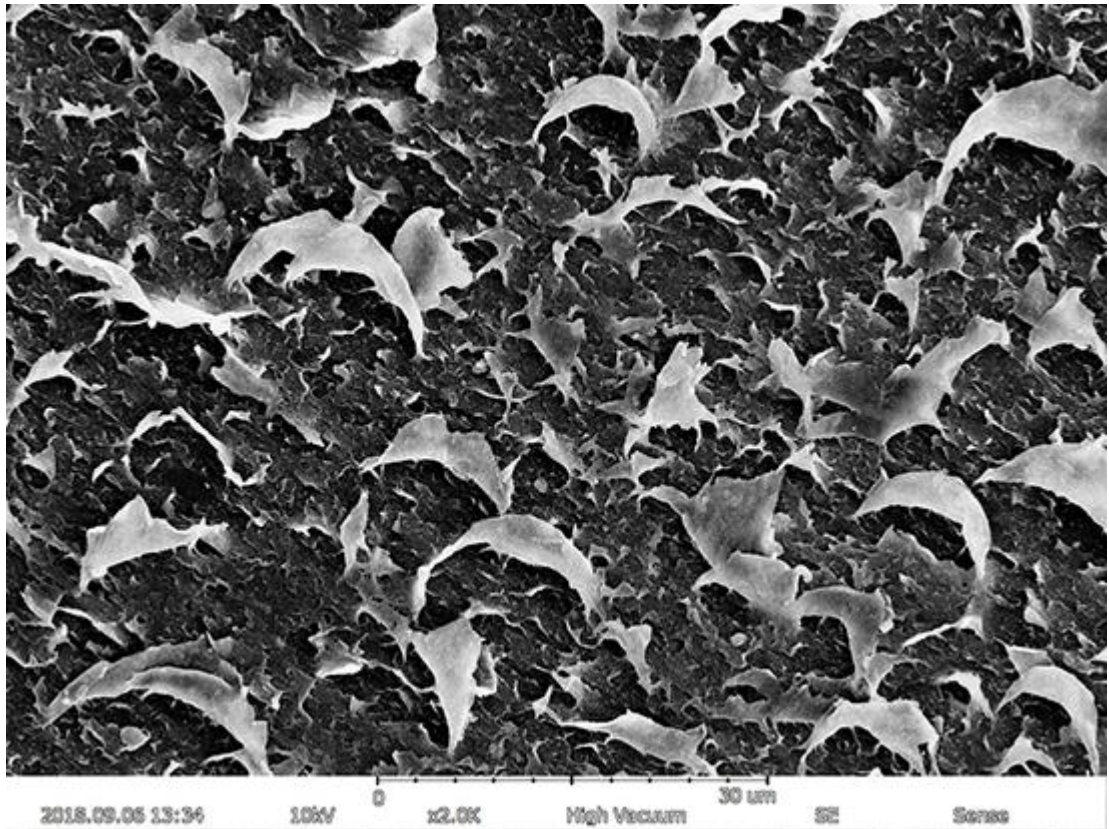
未鼓包处放大 2000 倍照片，可以看到孔隙较多并且多鳞片状结构，与金属镀层结合时能增加结合力。

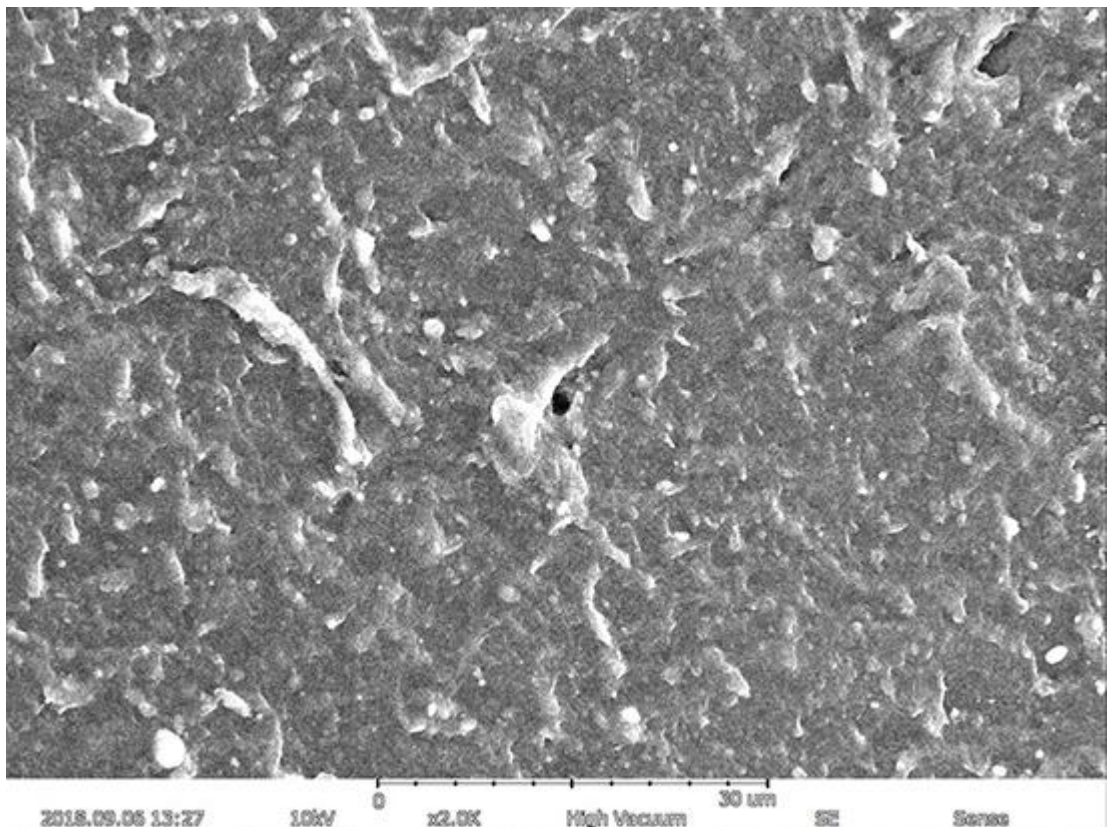
鼓包处放大 2000 倍，表面几乎没有孔状结构，也没有鳞片状结构，与金属镀层结合时结合力差

通过扫描电镜的图片可以直观看出鼓包与未鼓包处的微观结构，因为在塑料表面催化腐蚀过程中的不均匀，在多次冷热循环之后因为结合力不同而出现鼓包的情况，可以直接针对腐蚀工艺流程作出改进。

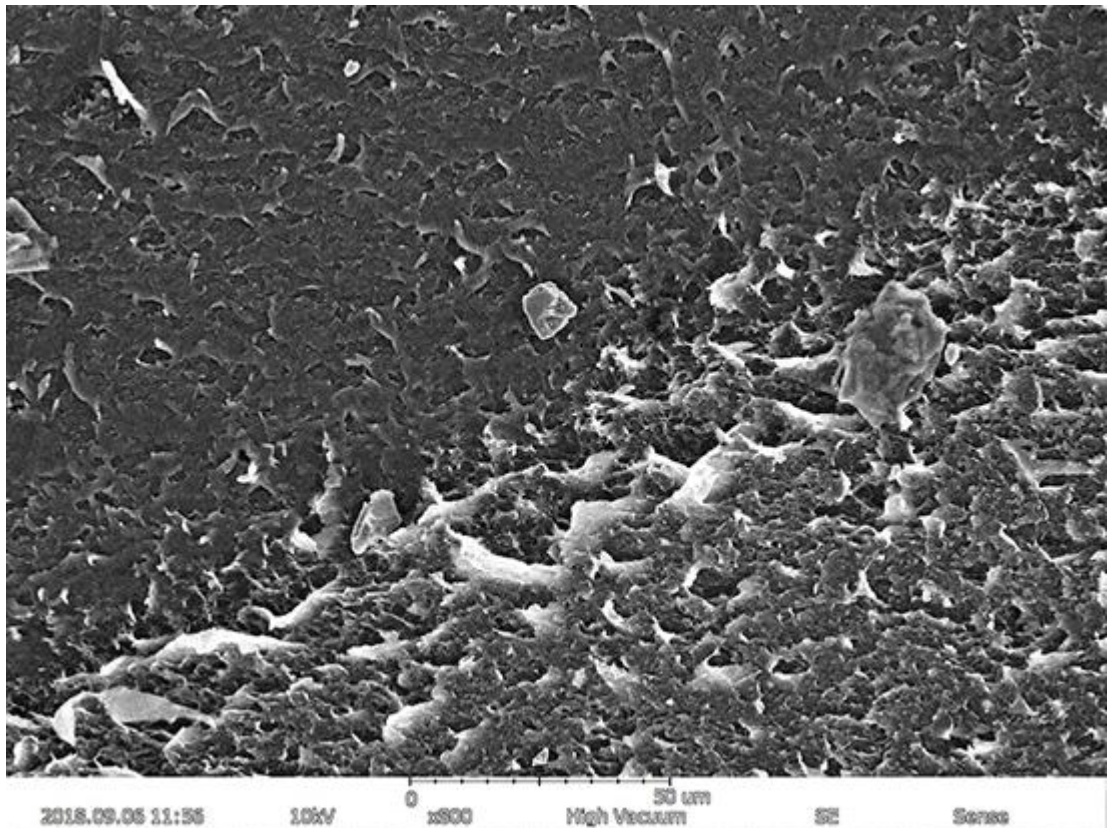
鼓包与未鼓包分界处放大 800 倍图片（上半部分为鼓包处，下半部分为未鼓包处）

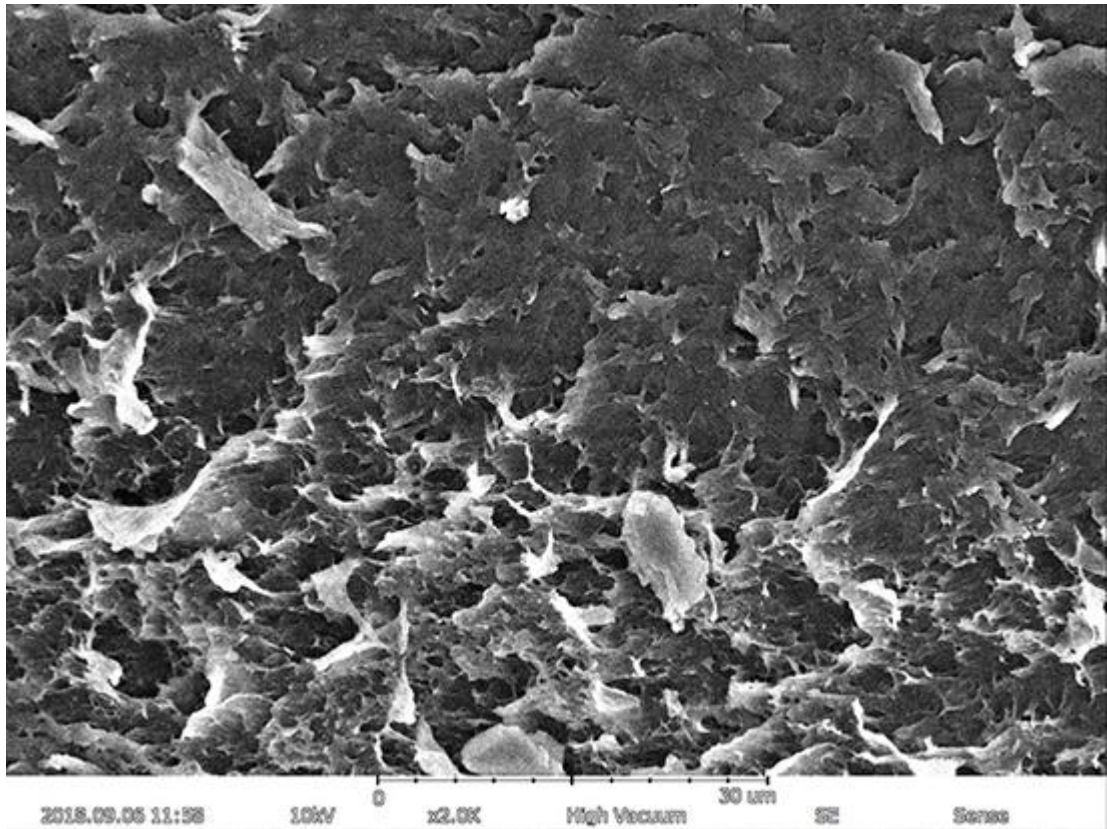
鼓包与未鼓包界面处放大 2000 倍照片（上半部分为鼓包处）
